## 防雷检测隐患通知单

受检单位：辽宁省精神卫生中心（辽宁省精神疾病控制中心、辽宁省第三人民医院）

检测场所：门诊楼、住院部、2 号楼

经 2026 年 03 月 31 日 现场检测以下项目防雷装置不符合相关技术规范标准要求，请根据隐患内容在 30 天内完成整改，整改完成后申请复检。

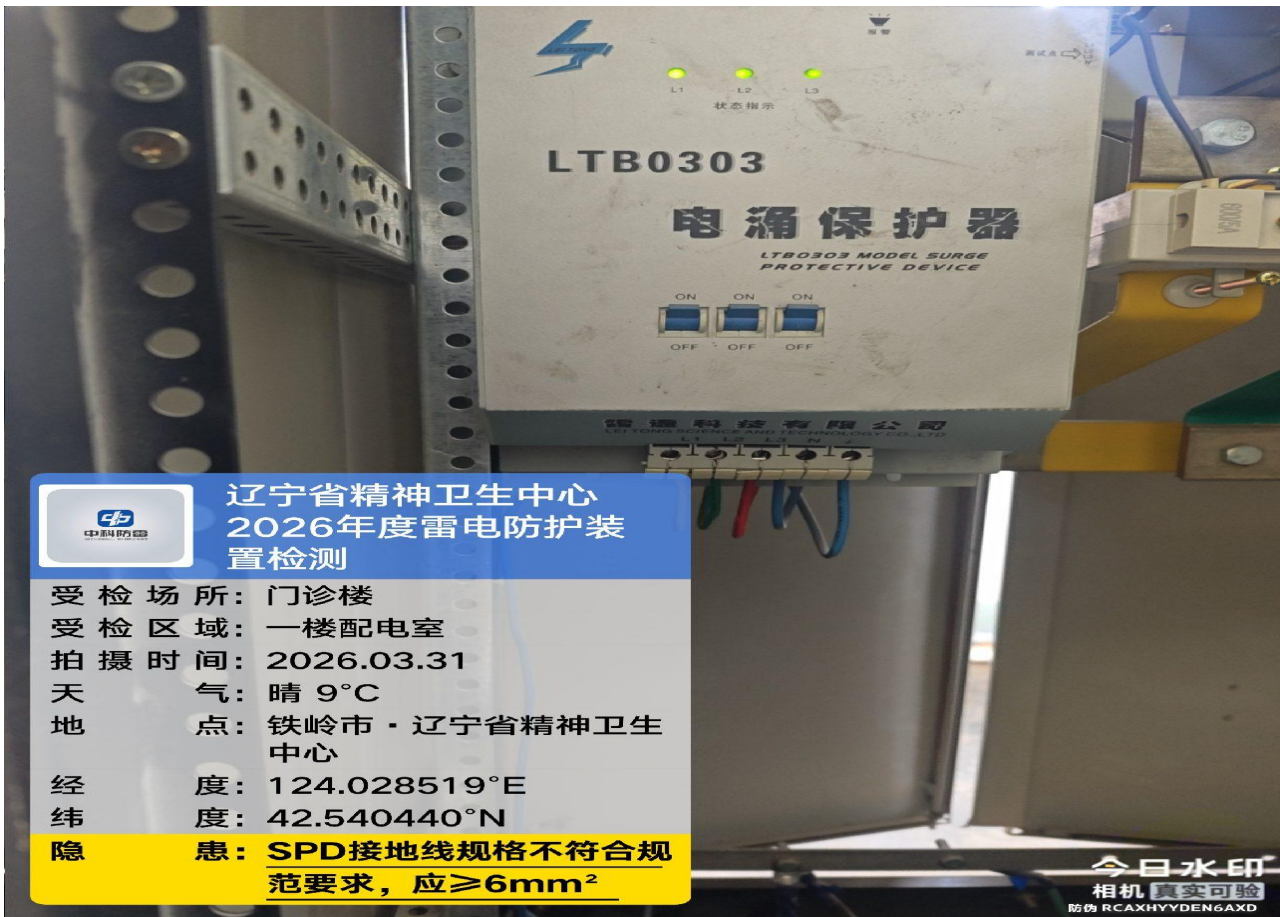
受检场所：门诊楼  
 受检区域：一楼配电室  
 拍摄时间：2026.03.31  
 天气：晴 9°C  
 地点：铁岭市·辽宁省精神卫生中心  
 经度：124.028519°E  
 纬度：42.540440°N  
 隐患：**SPD接地线规格不符合规范要求，应 $\geq 6\text{mm}^2$**

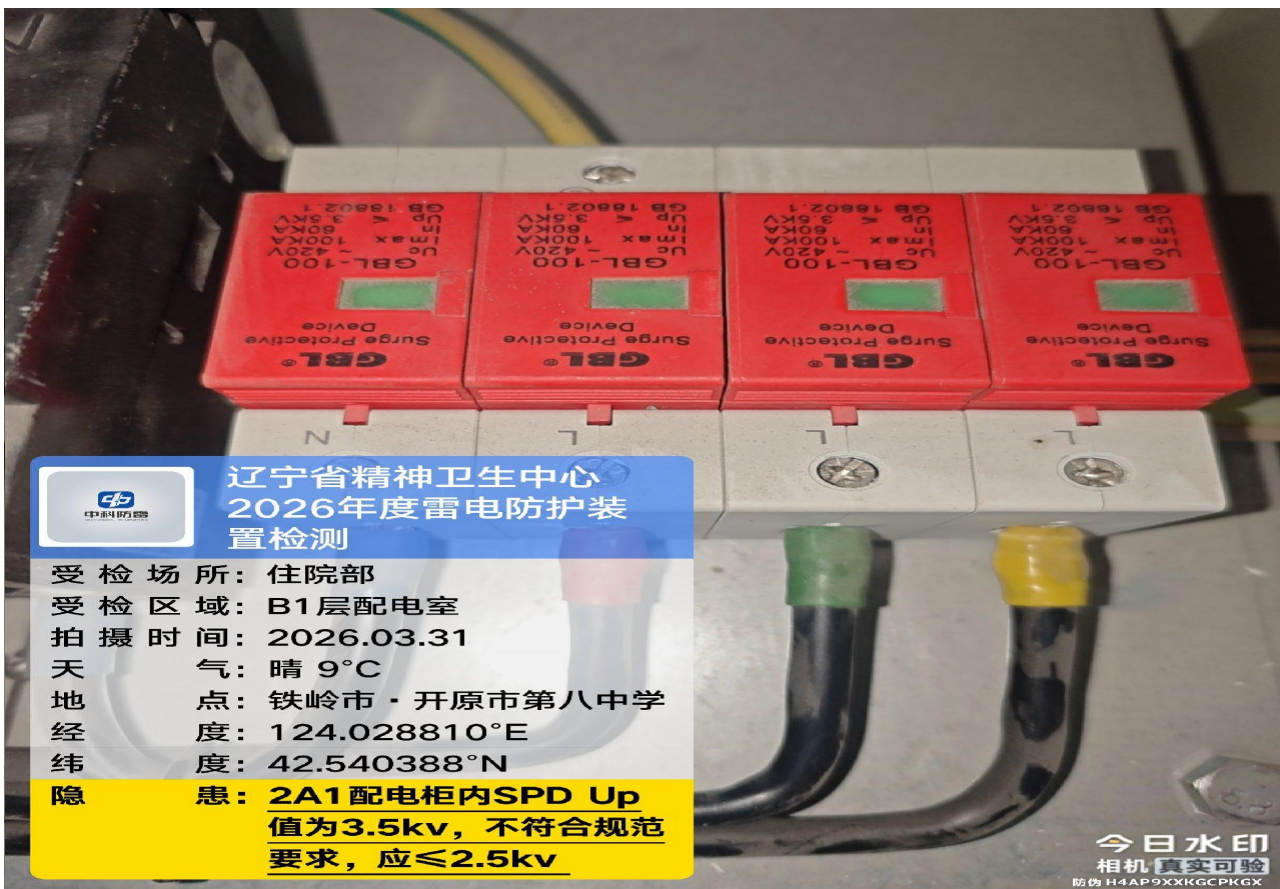
受检场所：住院部  
 受检区域：B1层配电室  
 拍摄时间：2026.03.31  
 天气：晴 9°C  
 地点：铁岭市·开原市第八中学  
 经度：124.028810°E  
 纬度：42.540388°N  
 隐患：**2A1 配电柜内SPD Up 值为3.5kv，不符合规范要求，应 $\leq 2.5\text{kv}$**

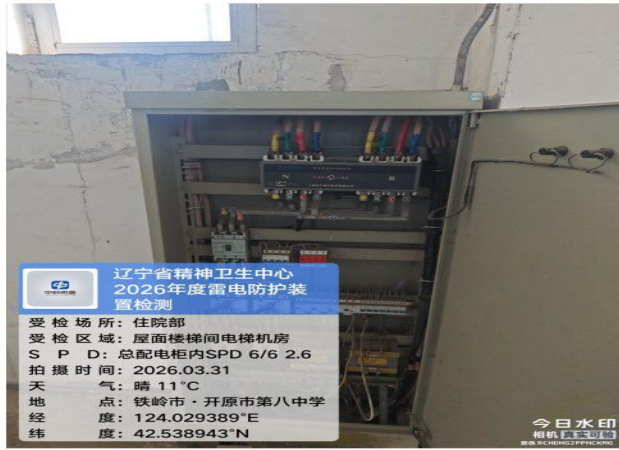
**辽宁省精神卫生中心**  
**2026年度雷电防护装置检测**  
 受检场所: 住院部  
 受检区域: 屋面楼梯间电梯机房  
 S P D: 总配电柜内SPD 6/6 2.6  
 拍摄时间: 2026.03.31  
 天气: 晴 11°C  
 地点: 铁岭市·开原市第八中学  
 经纬度: 124.029389°E  
 42.538943°N

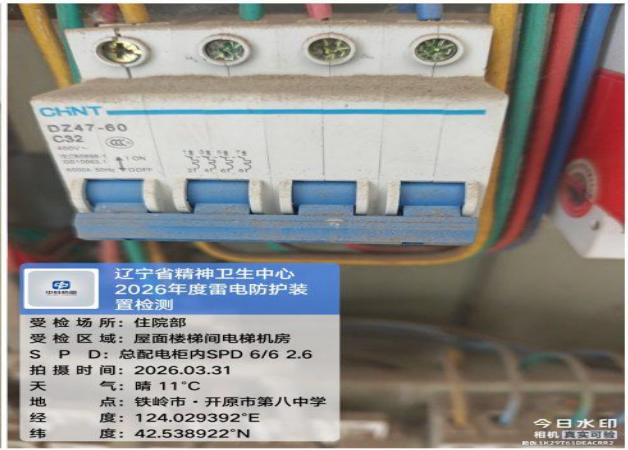
**辽宁省精神卫生中心**  
**2026年度雷电防护装置检测**  
 受检场所: 住院部  
 受检区域: 屋面楼梯间电梯机房  
 S P D: 总配电柜内SPD 6/6 2.6  
 拍摄时间: 2026.03.31  
 天气: 晴 11°C  
 地点: 铁岭市·开原市第八中学  
 经纬度: 124.029392°E  
 42.538922°N

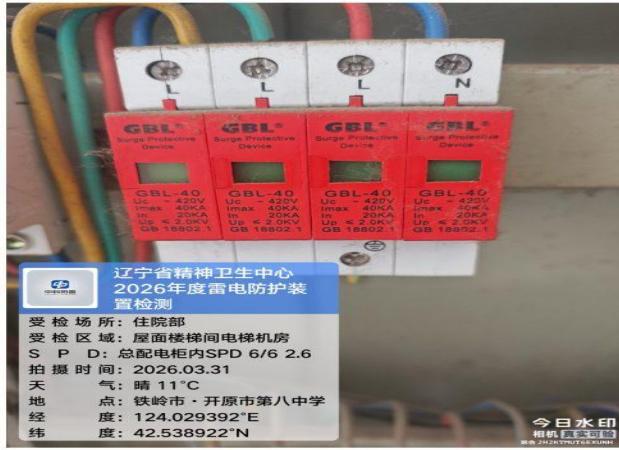
**辽宁省精神卫生中心**  
**2026年度雷电防护装置检测**  
 受检场所: 住院部  
 受检区域: 屋面楼梯间电梯机房  
 S P D: 总配电柜内SPD 6/6 2.6  
 拍摄时间: 2026.03.31  
 天气: 晴 11°C  
 地点: 铁岭市·开原市第八中学  
 经纬度: 124.029392°E  
 42.538922°N

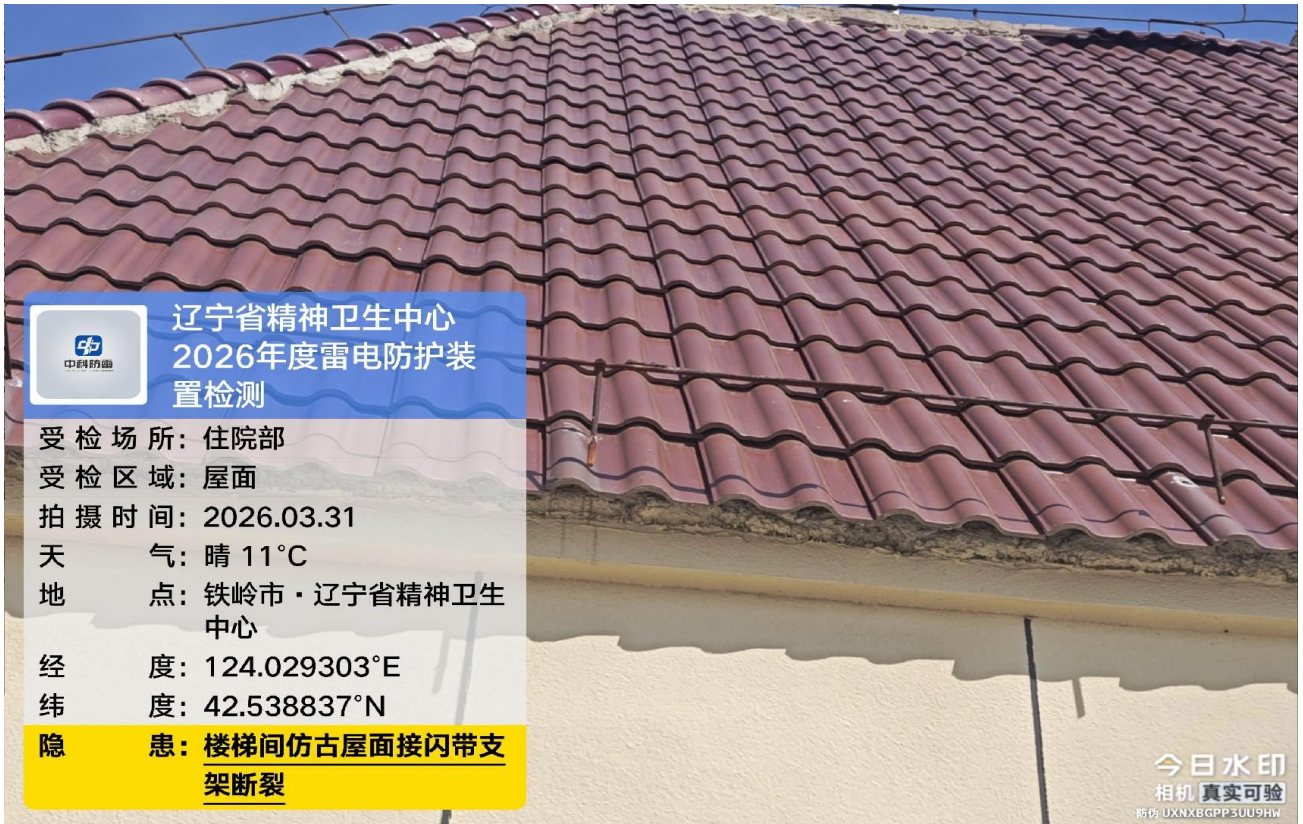
**辽宁省精神卫生中心**  
**2026年度雷电防护装置检测**  
 受检场所: 住院部  
 受检区域: 屋面  
 拍摄时间: 2026.03.31  
 天气: 晴 11°C  
 地点: 铁岭市·辽宁省精神卫生中心  
 经纬度: 124.029303°E  
 42.538837°N  
**隐患: 楼梯间仿古屋面接闪带支架断裂**

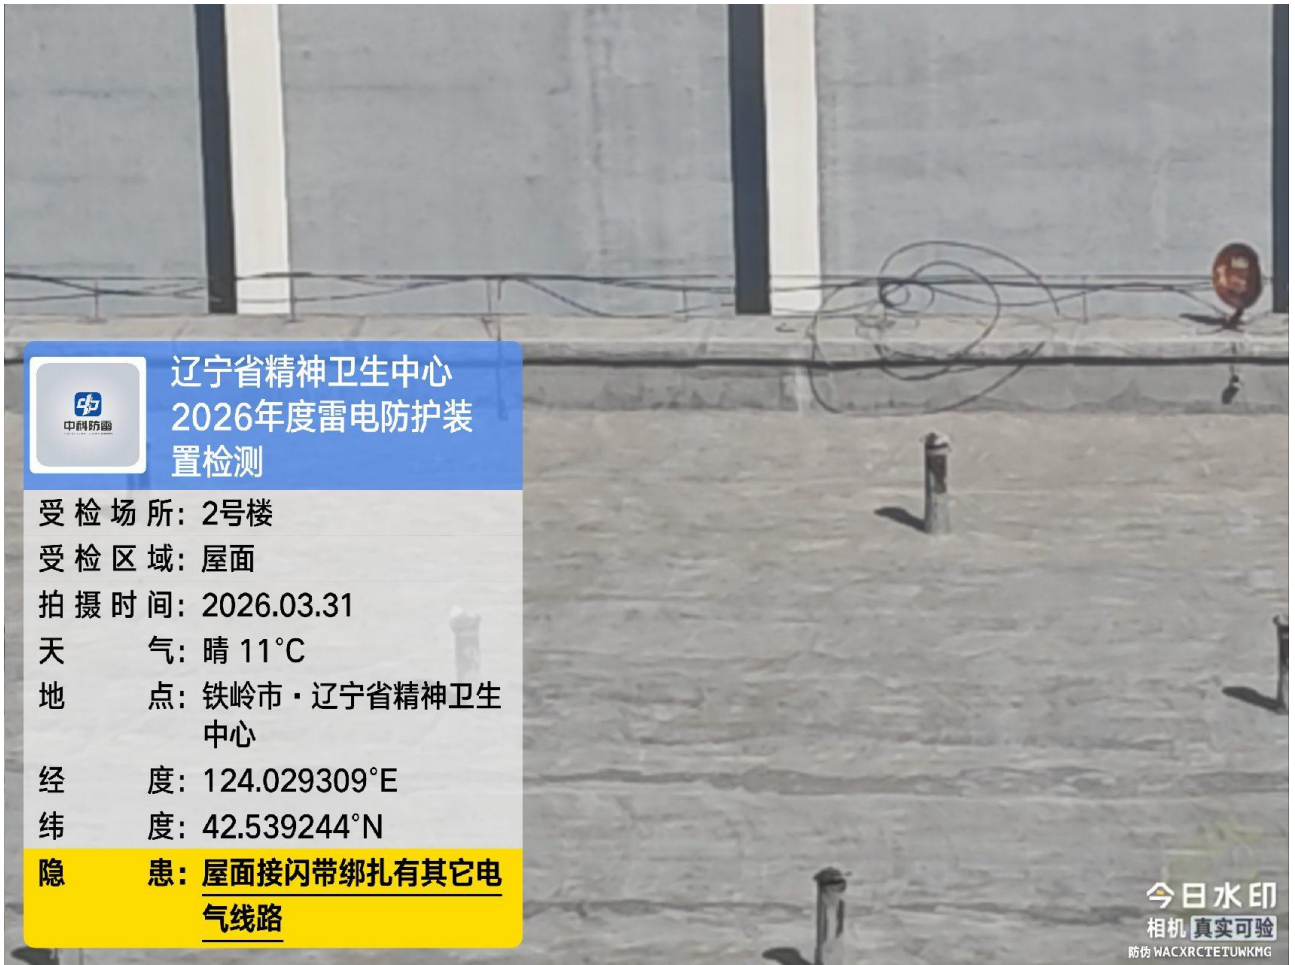
受检场所: 2号楼  
受检区域: 屋面  
拍摄时间: 2026.03.31  
天气: 晴 11°C  
地点: 铁岭市·辽宁省精神卫生  
中心  
经度: 124.029309°E  
纬度: 42.539244°N  
隐患: 屋面接闪带绑扎有其它电  
气线路
